桥梁病害及成因

东南大学桥梁与隧道工程研究所

叶见曙 教授

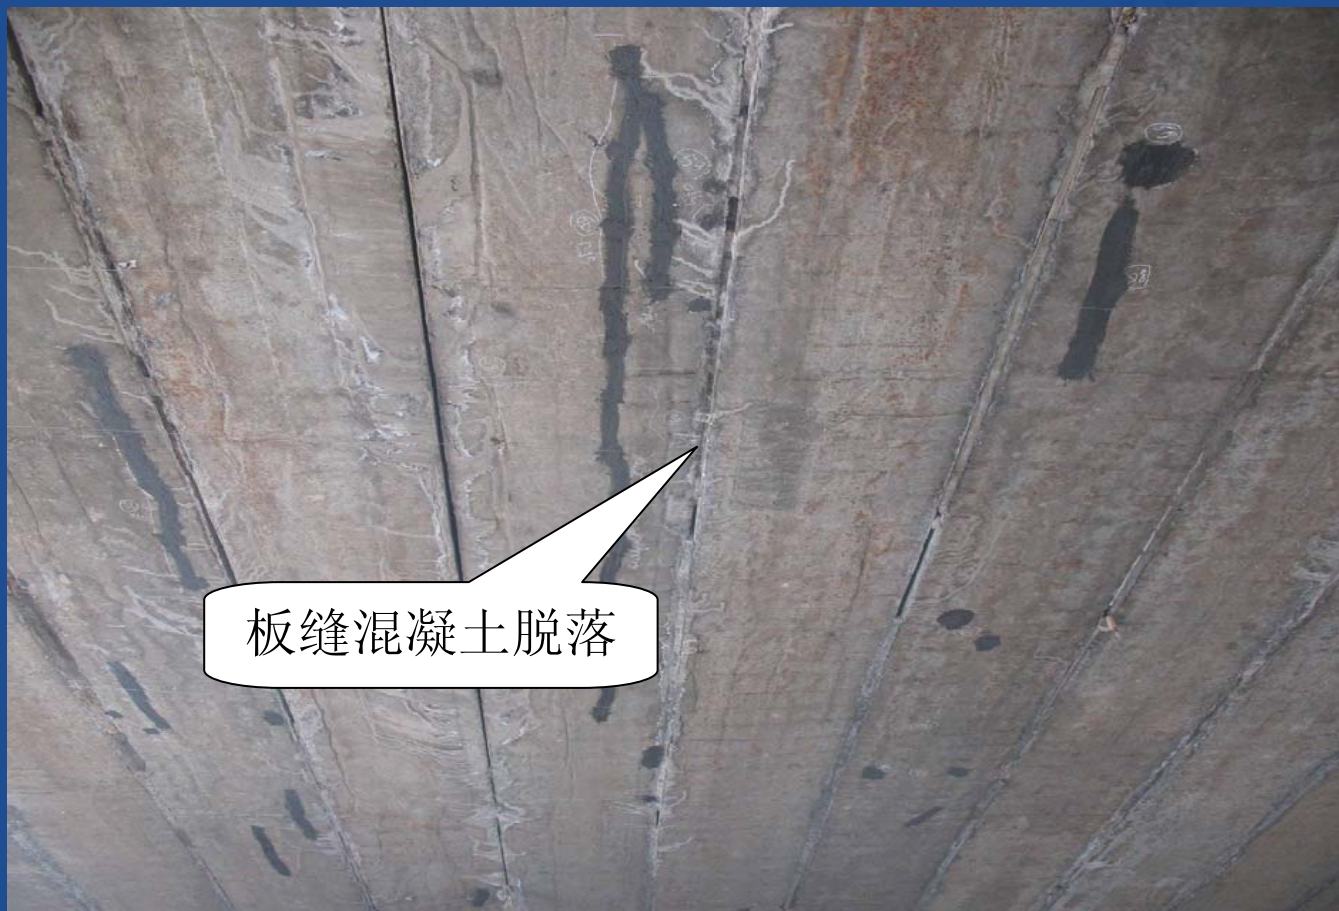
预制装配式钢筋混凝土和预应力混凝土空心板板缝混凝土脱落。

板缝混凝土脱落

企口缝是空心板横向传力的重要构造。企口缝混凝土的脱落表面实际强度不够、质量差，因而造成空心板横向连接薄弱，很容易造成空心板的单板受力过大，破坏空心板梁桥上部结构横向整体受力性能，同时，使桥面铺装层产生沿企口缝（纵桥向）的裂缝，甚至破坏。而桥面水易由桥面铺装上的裂缝进入企口缝混凝土，进一步损坏企口缝内混凝土，往往可以在空心板底面观察到企口缝混凝土渗出的游离石灰。

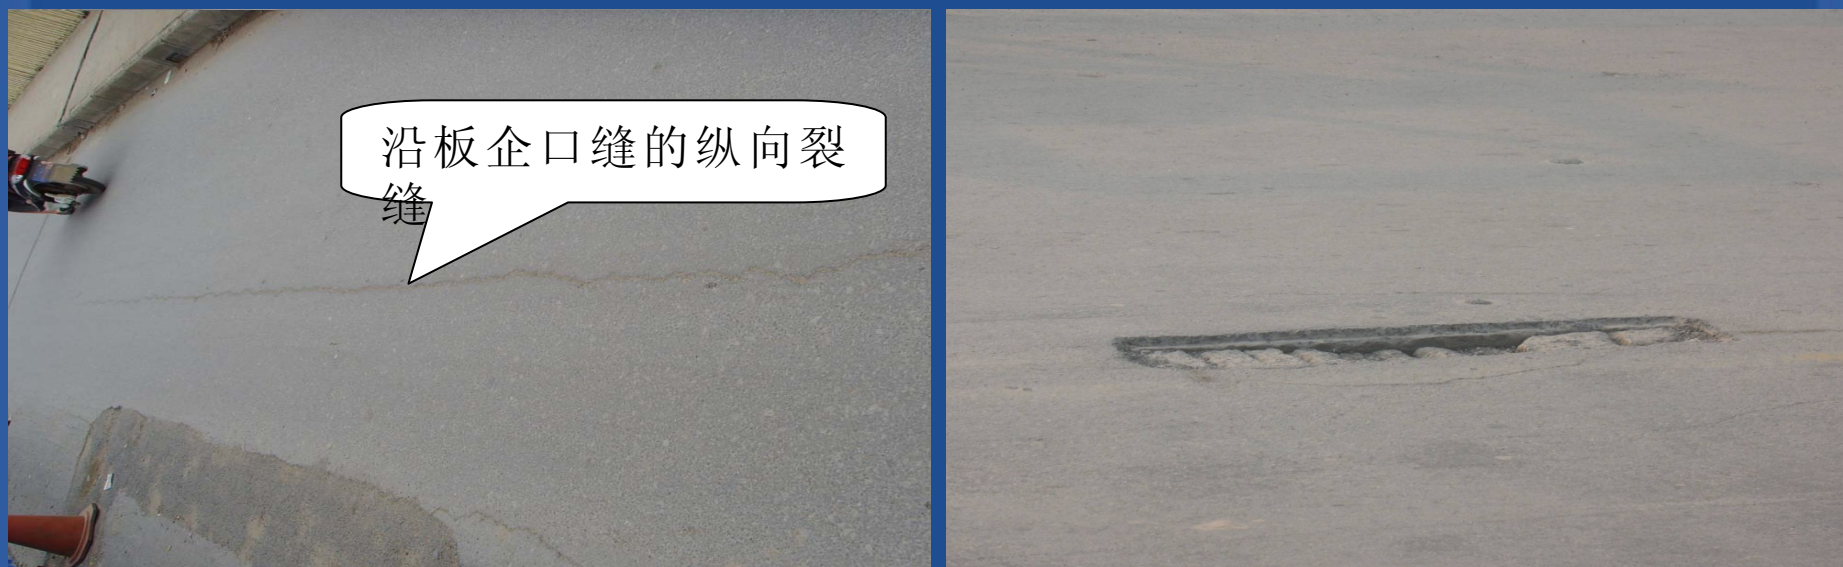
装配式混凝土梁（板）桥面铺装纵向裂缝

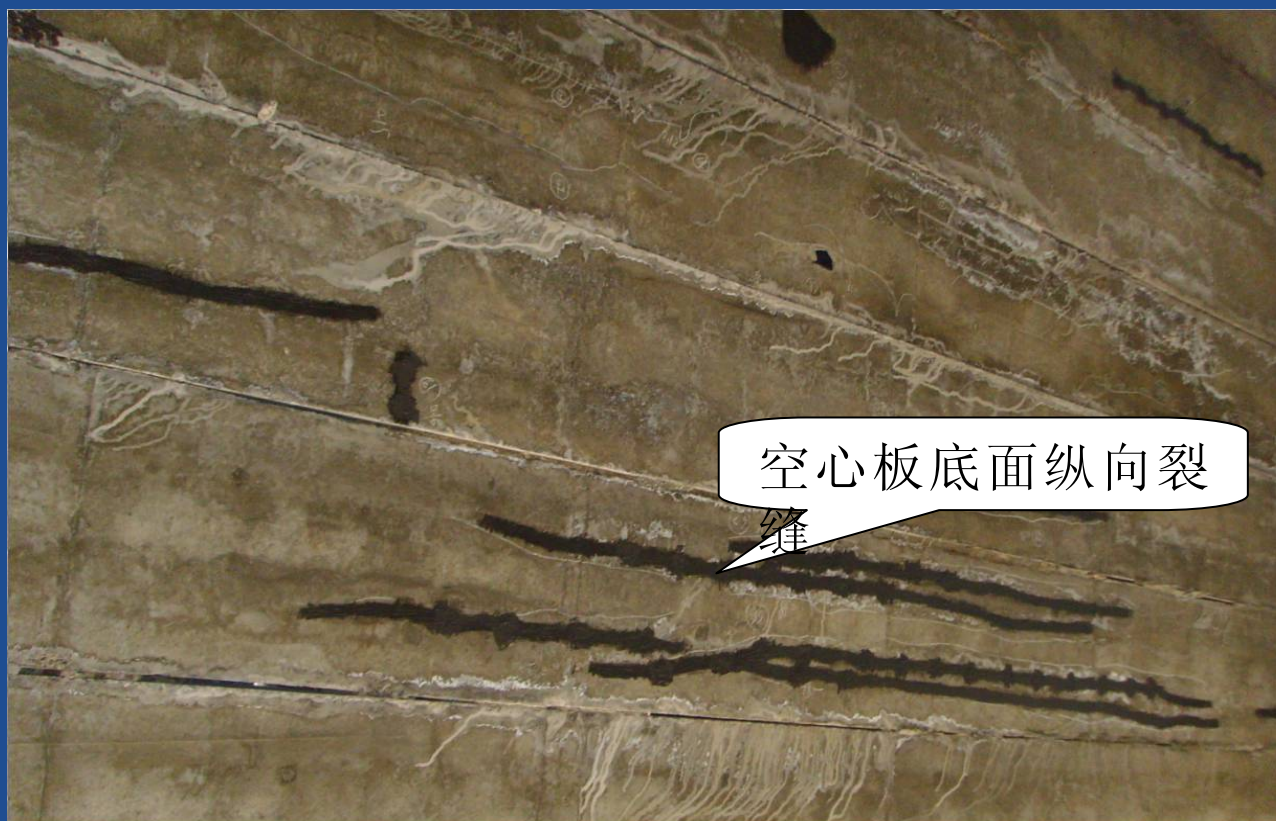
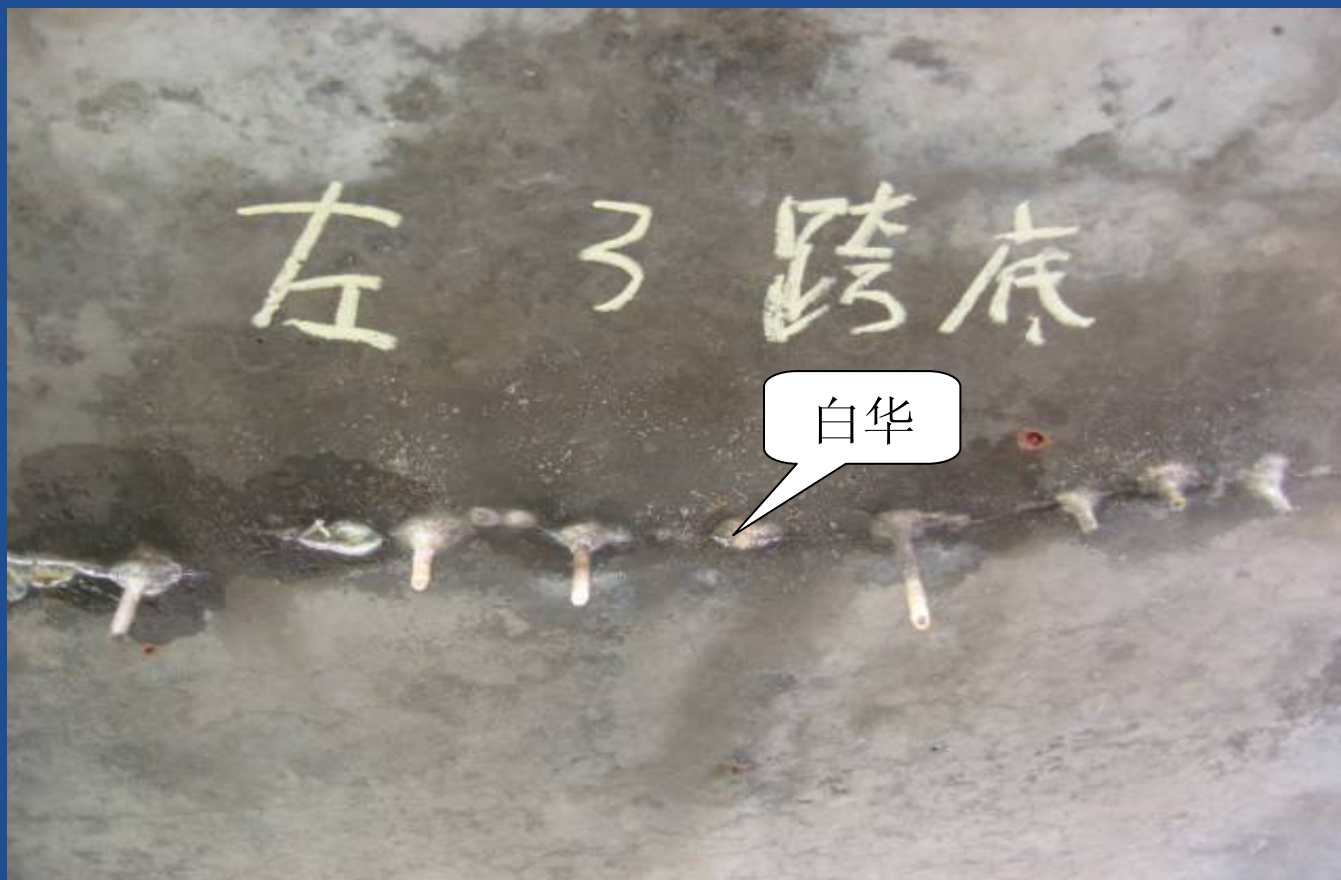
在空心板的底面，一般是空心板截面的两腹板之间底面出现1~2条沿板跨径方向的纵向裂缝，比较长。裂缝呈断续或连续状。裂缝处往往伴随有渗水痕迹或白化现象。

空心板底面纵向裂缝

先张法预应力混凝土空心板底面纵向裂缝一般是底板的贯穿性裂缝，使空心板由原来的完整闭口截面变成了相应开口截面。对抗弯承载力有一定的影响，对截面抗扭性能亦有较大影响。同时空心板挖空部分的积聚水作用会造成钢筋锈蚀，因而影响空心板的混凝土耐久性。

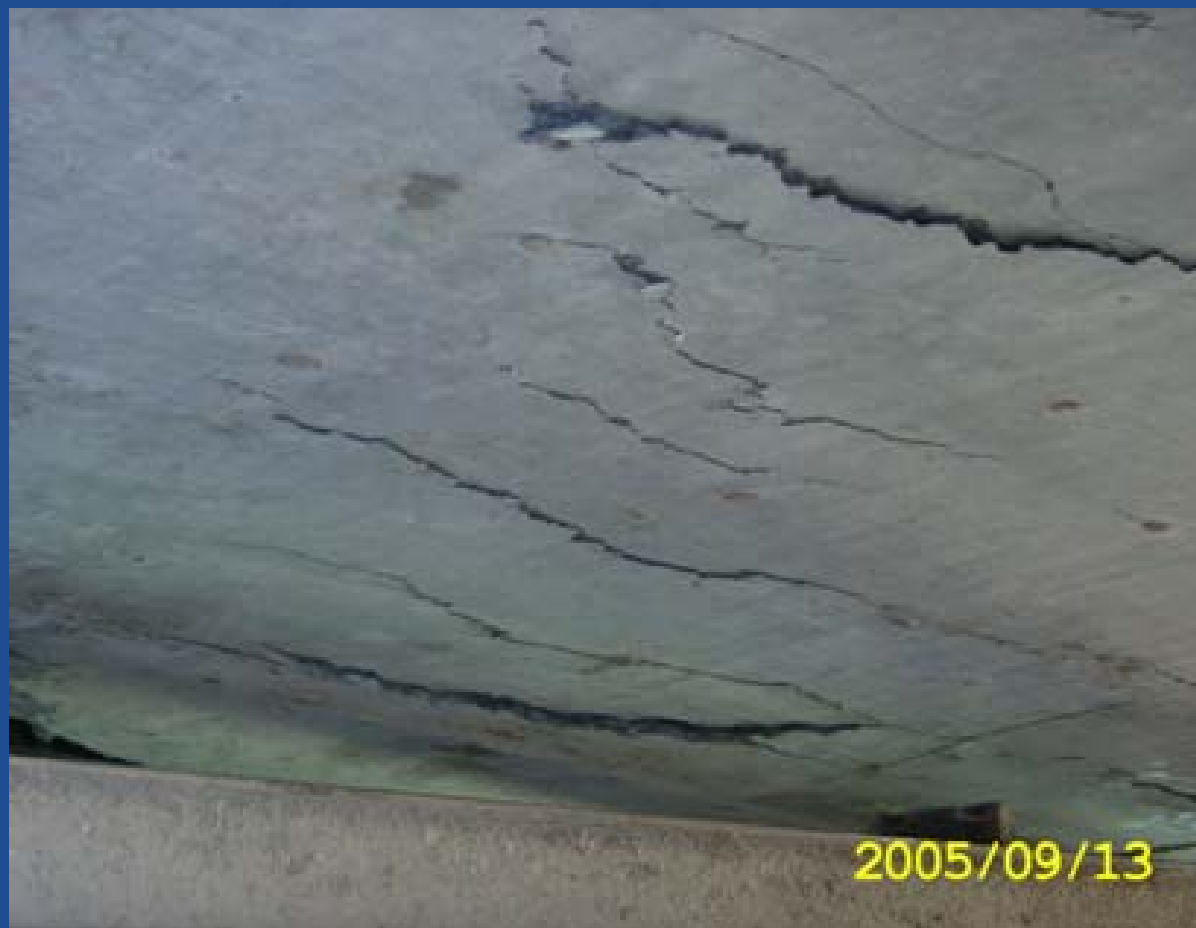
合拢段箱梁的底板纵向裂缝

箱梁合拢段的底板表面纵向裂缝出现，其后果是底板混凝土分层、剥离崩坏，对桥梁结构安全性造成威胁。

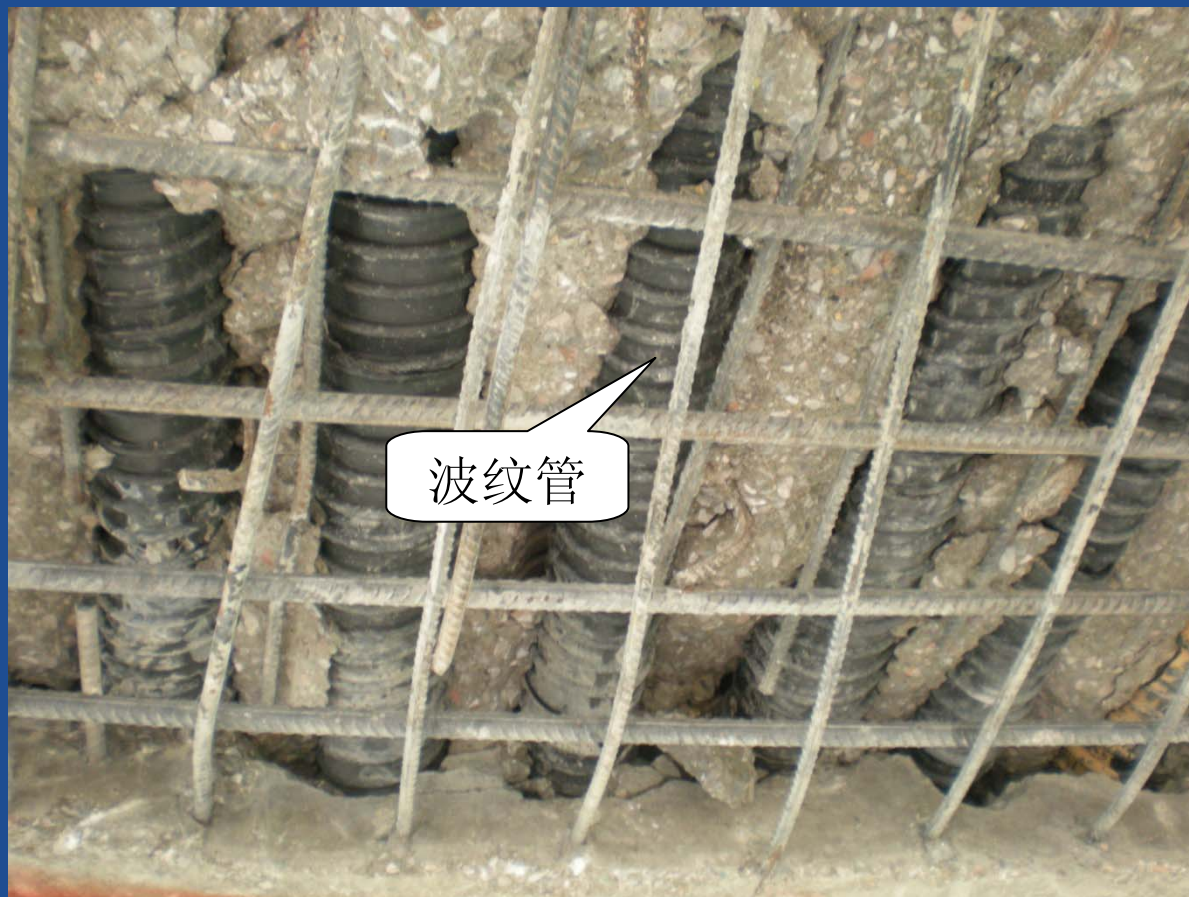
合拢段箱梁的底板纵向裂缝

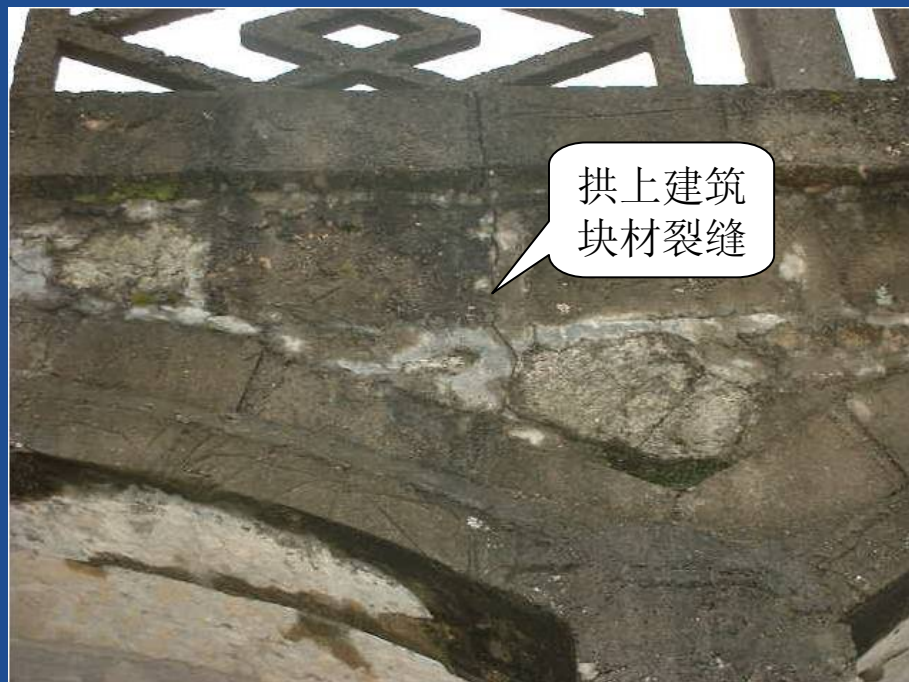
拱上建筑侧墙向外鼓胀变形，当拱上建筑采用圬工结构时，往往出现块材间砌筑砂浆裂缝。

拱上建筑块材间裂缝示意图

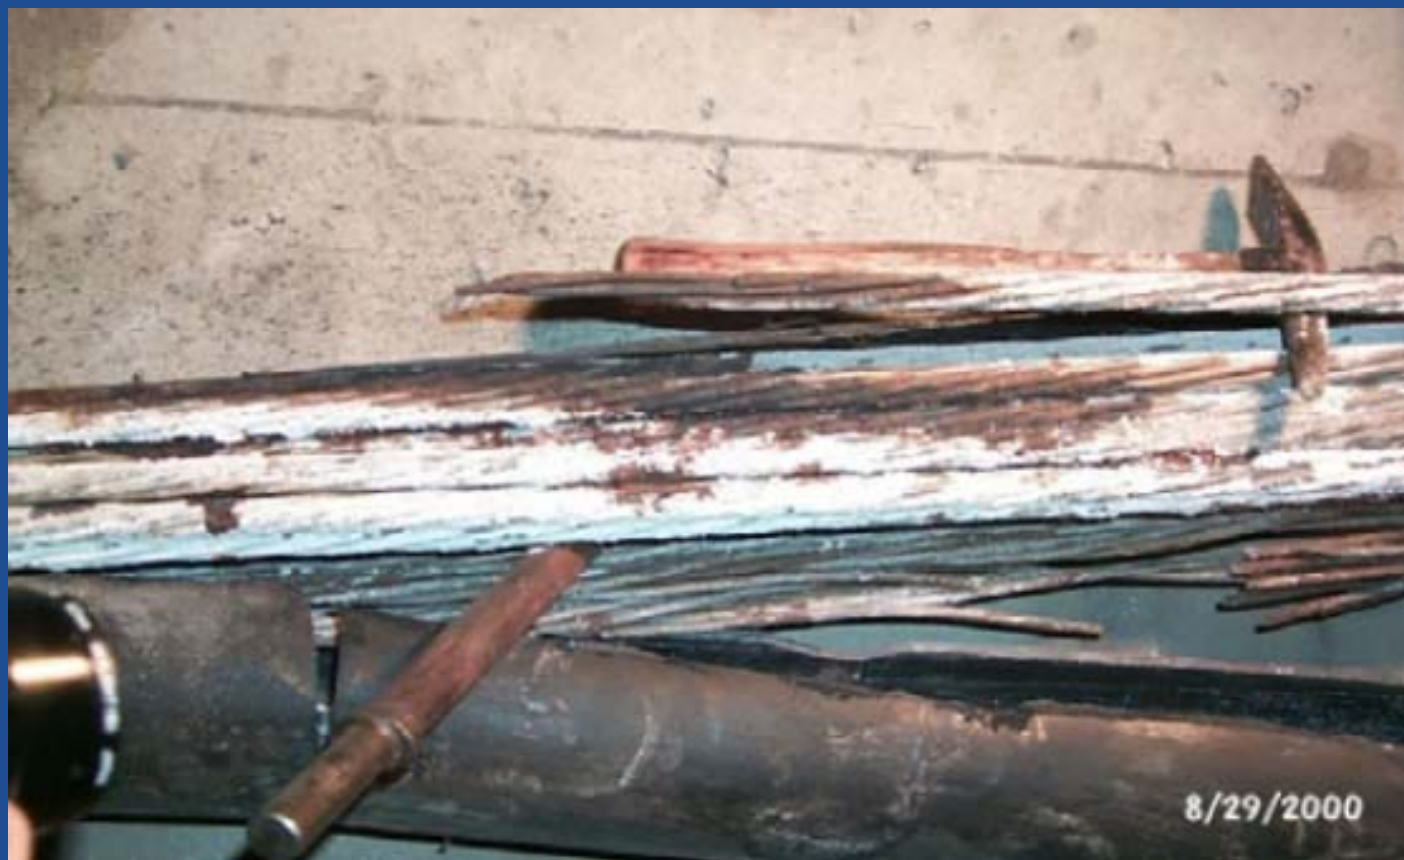
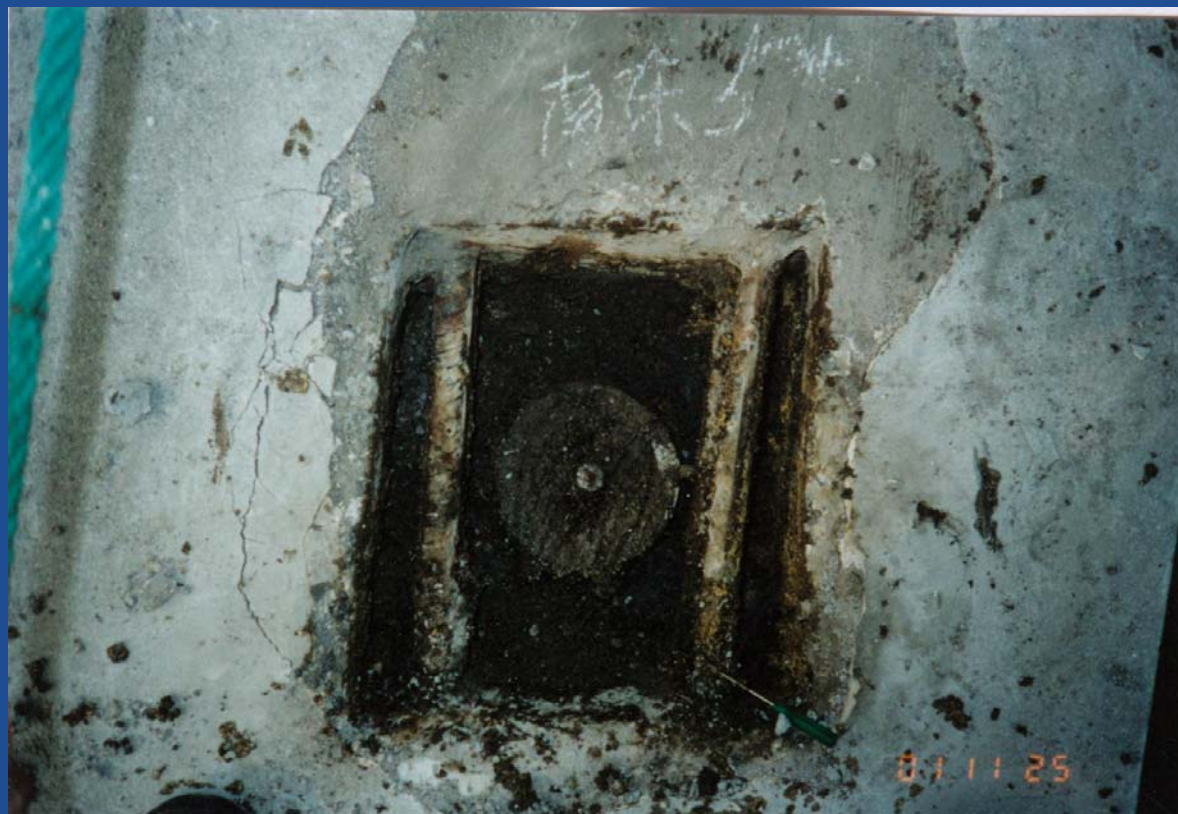
吊杆索锈蚀，有锈斑渗出保护层，在吊杆索与锚头的结合部最严重。

吊杆拉索布置于梁体外部，截面尺寸小，处于高拉应力工作状态下，因而钢索对应力腐蚀作用非常敏感，吊杆腐蚀严重时，会发生断裂，进而导致桥面垮塌的重大事故。

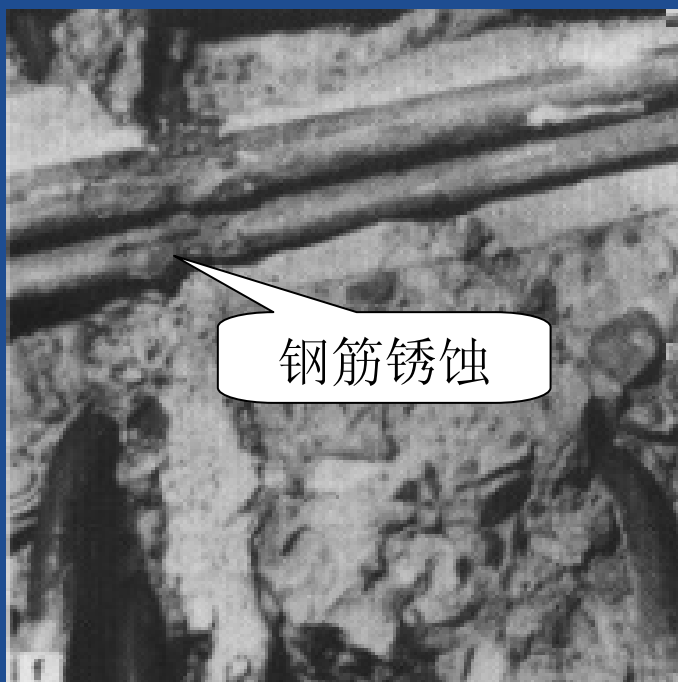
Ynys-y-Gwas桥工字梁预应力钢筋锈蚀

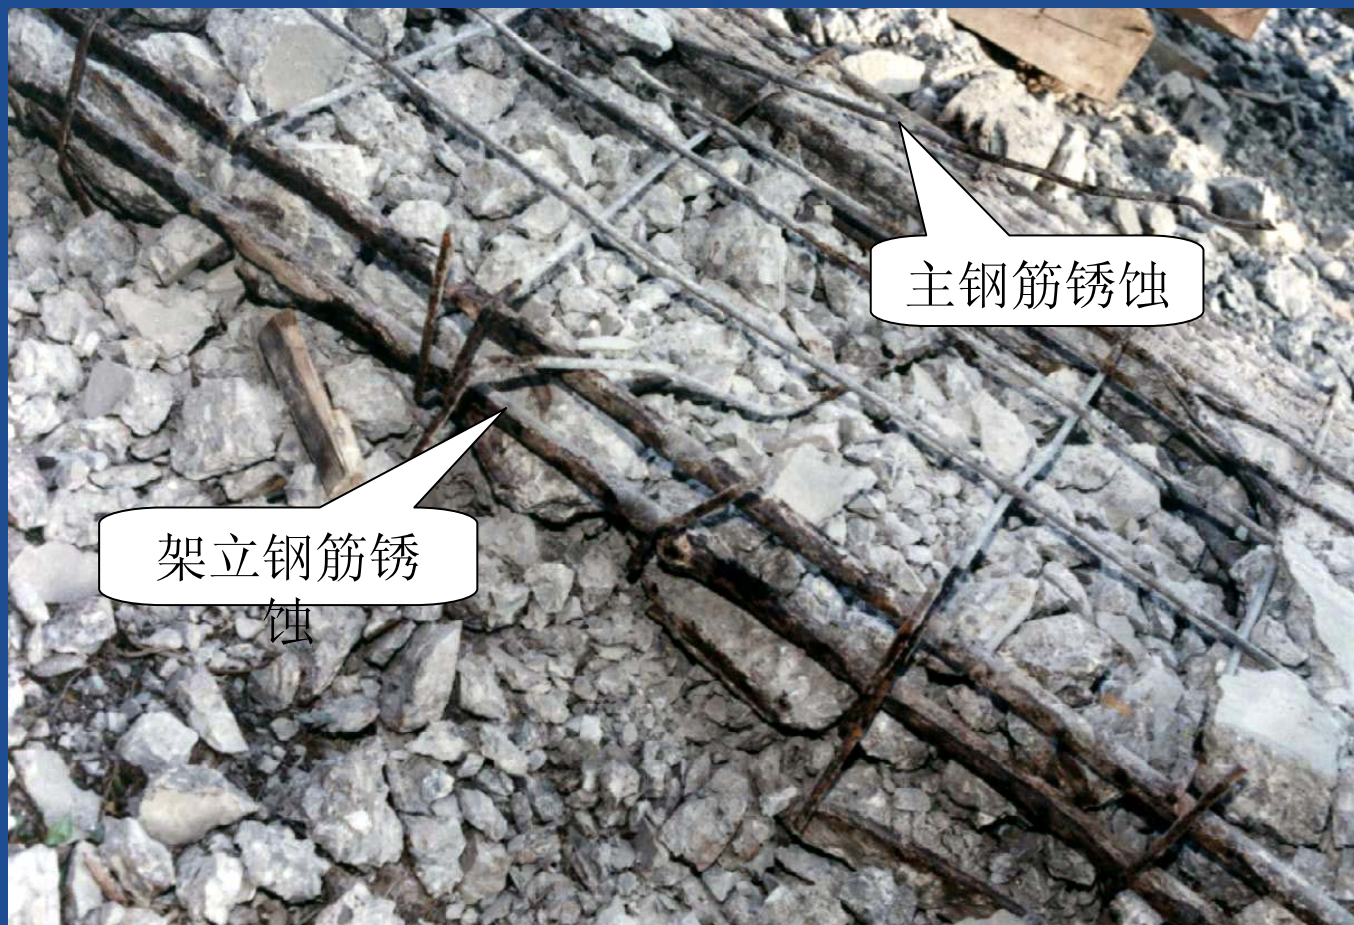
焊接钢筋骨架锈蚀

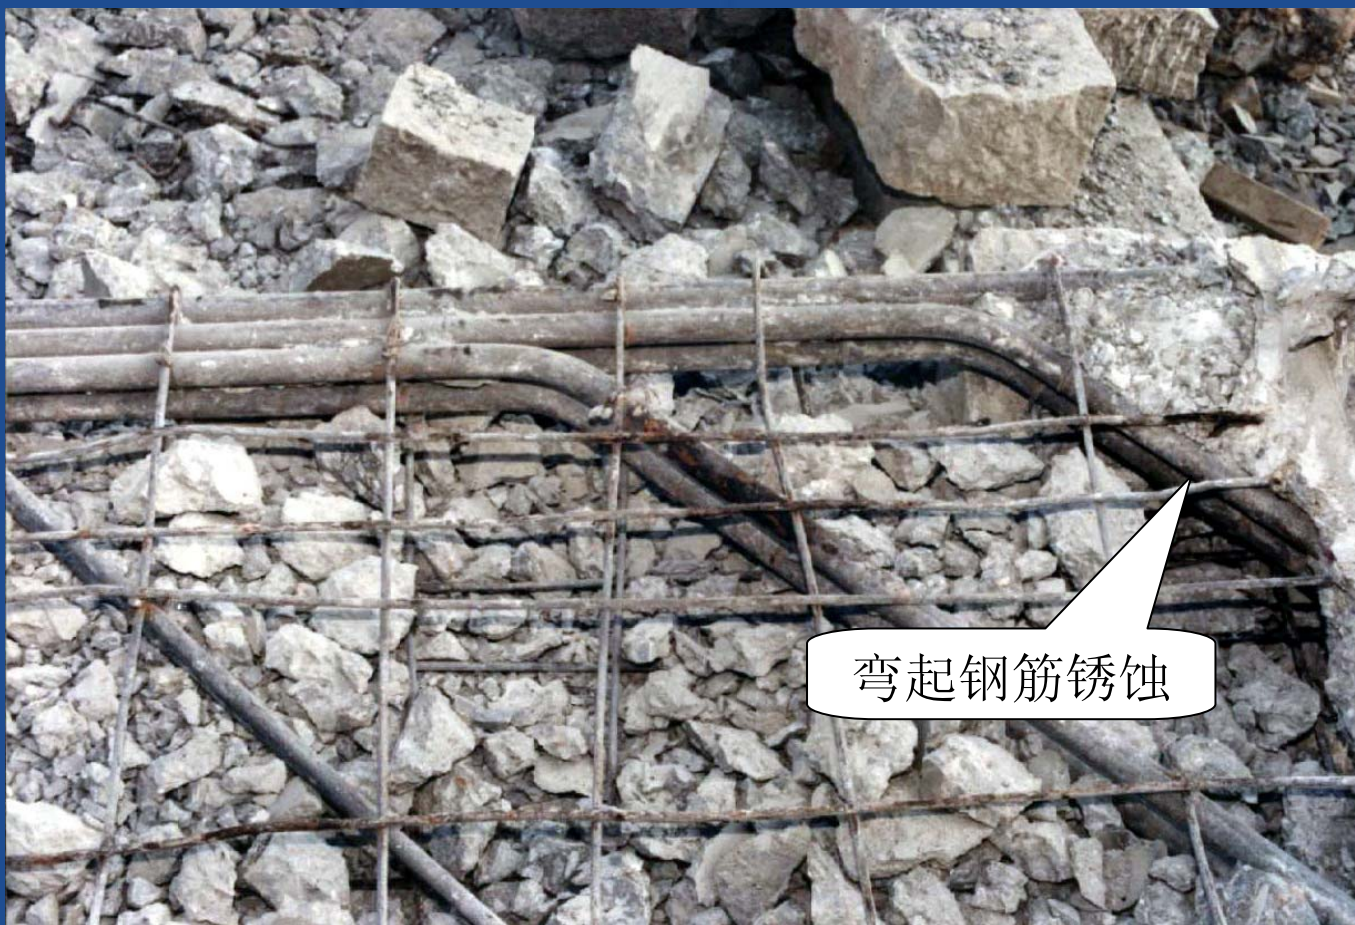
弯起钢筋锈蚀

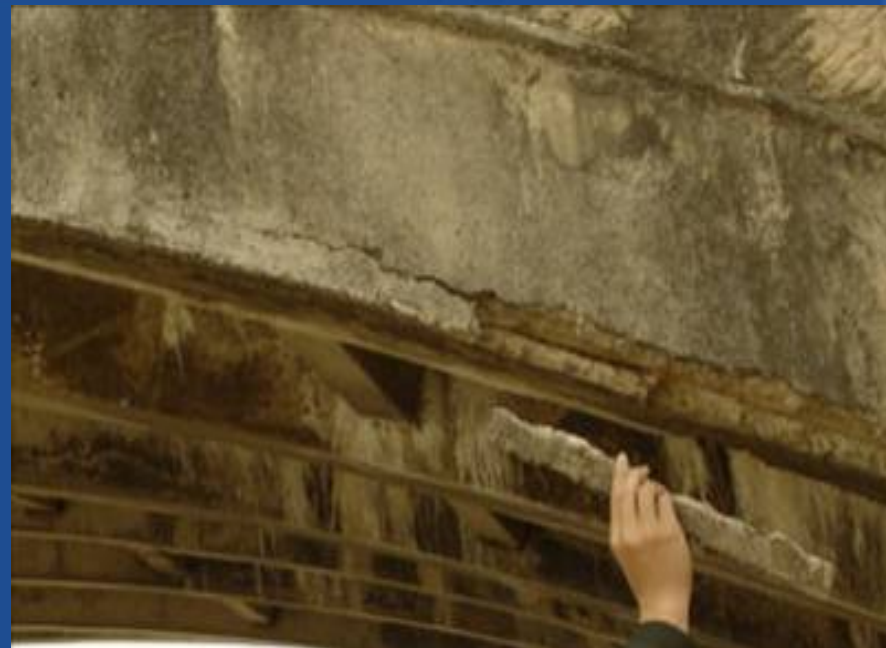
表面混凝土剥离，钢筋裸露

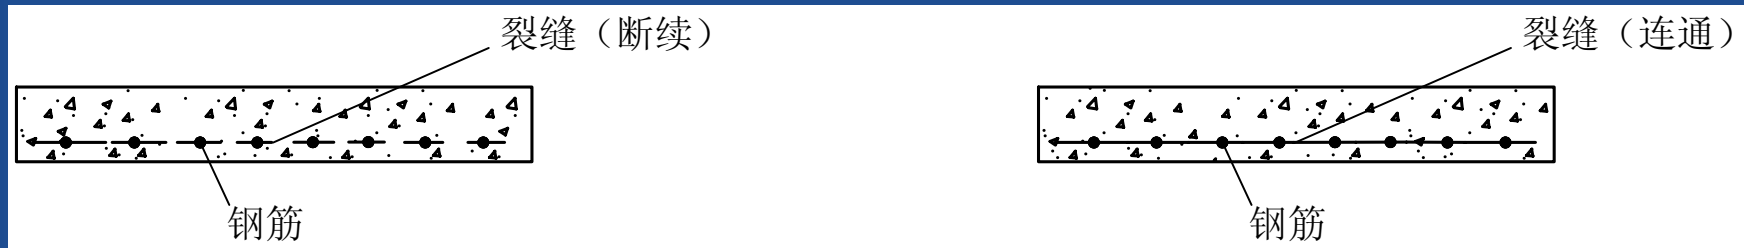
钢筋锈蚀裂缝也会在混凝土构件厚度范围从一根钢筋伸向另一根钢筋。

裂缝在混凝土板厚度范围各钢筋间延伸

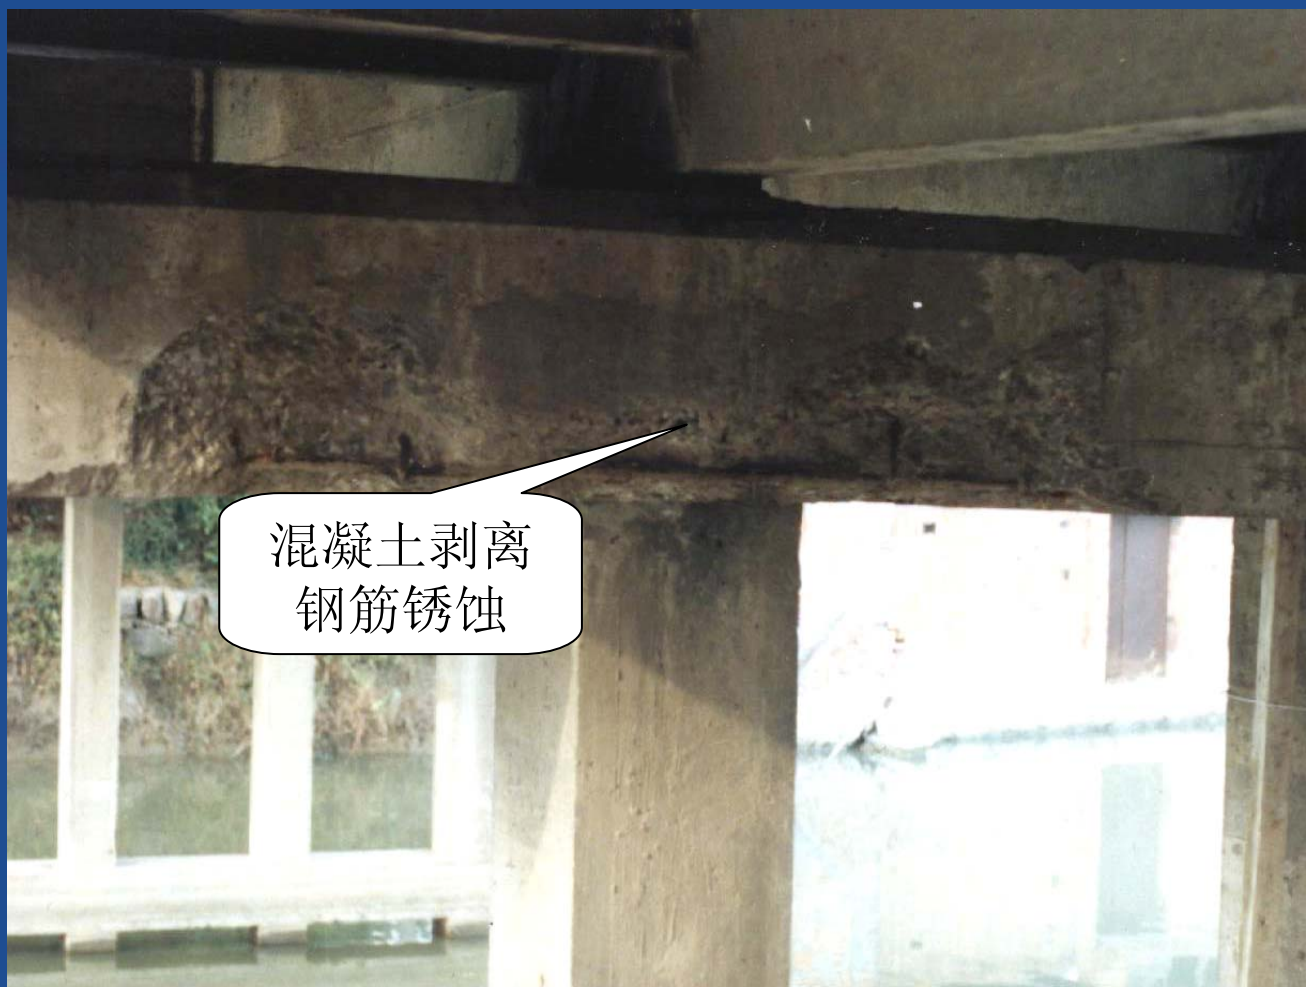
混凝土剥离
钢筋锈蚀

钢筋锈蚀引起混凝土剥离

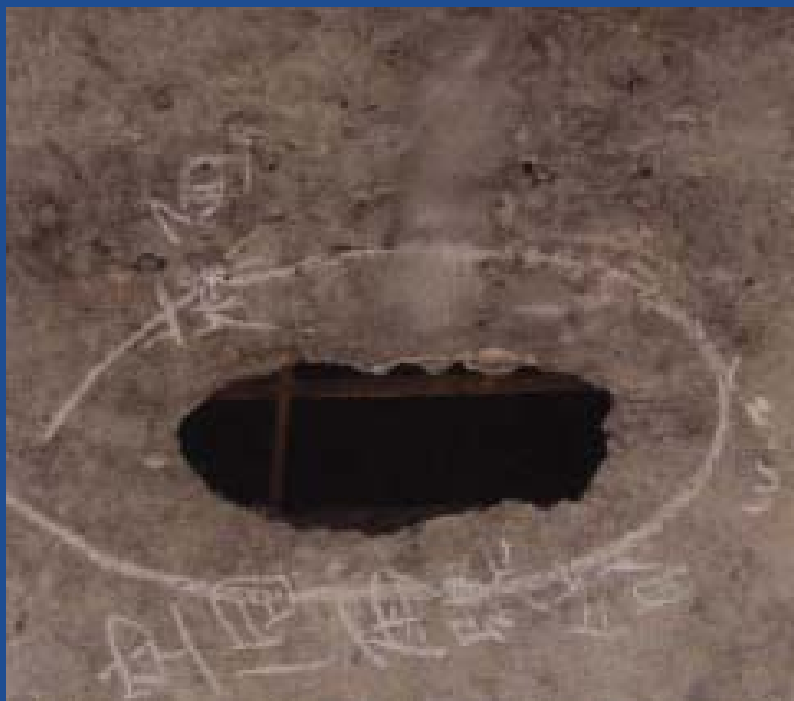
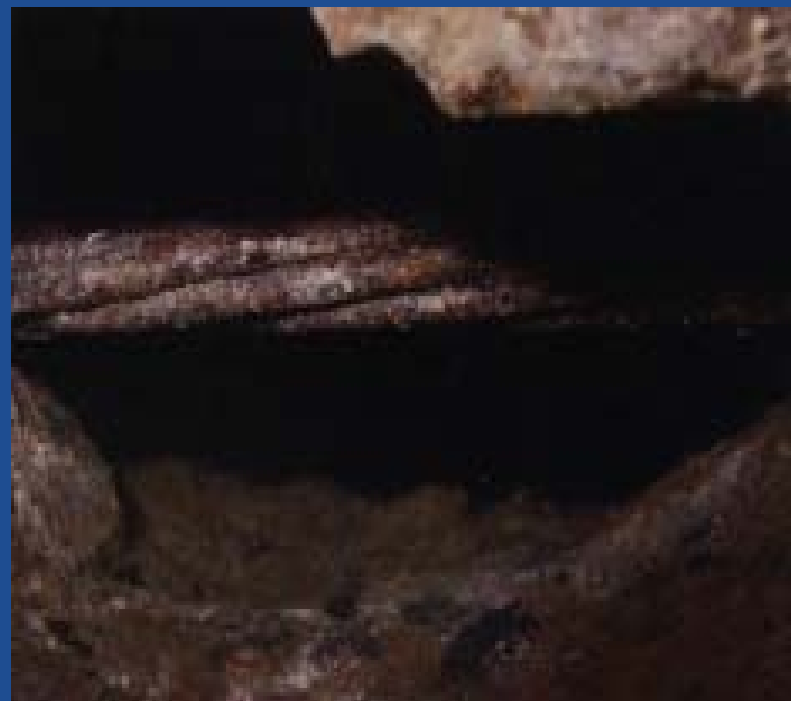
其特征是腐蚀（锈蚀）分布于预应力钢筋整个表面，并以相同的速度使预应力钢筋的截面减小，均匀腐蚀（锈蚀）是一种大气腐蚀，即预应力钢筋暴露在大气潮湿环境中发生的锈蚀。

空心板钢绞线的均匀腐蚀

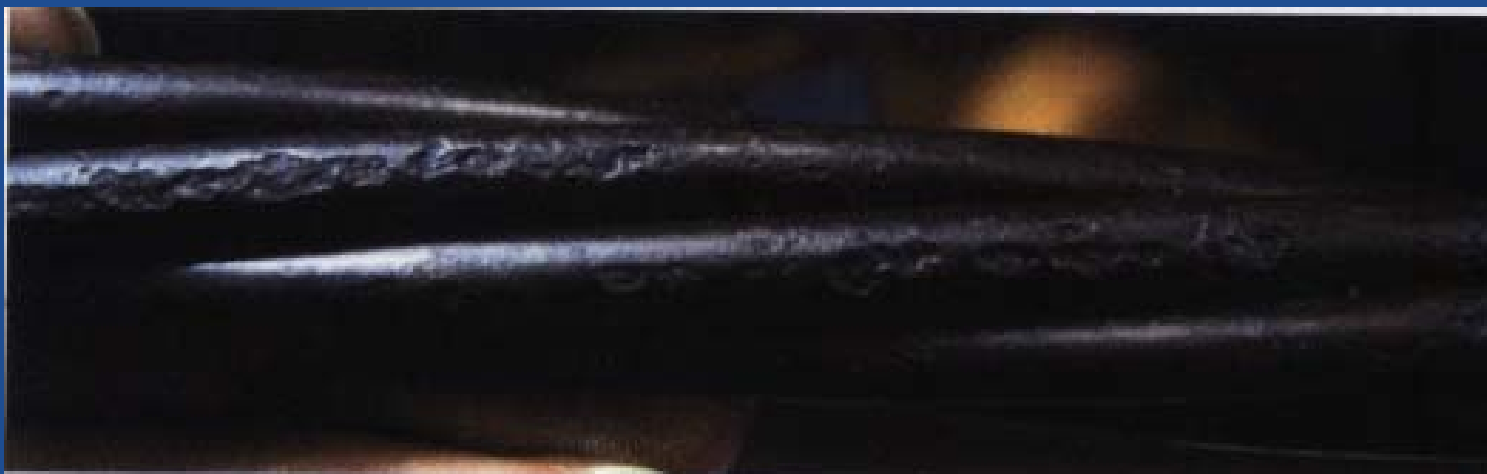
其表面特征是预应力钢筋表面上各部分的腐蚀程度存在明显差异，特别是指一小部分表面区域的腐蚀速度和腐蚀梯度远大于整个表面腐蚀平均值的情况。

钢绞线不均匀分布的局部腐蚀（坑蚀）

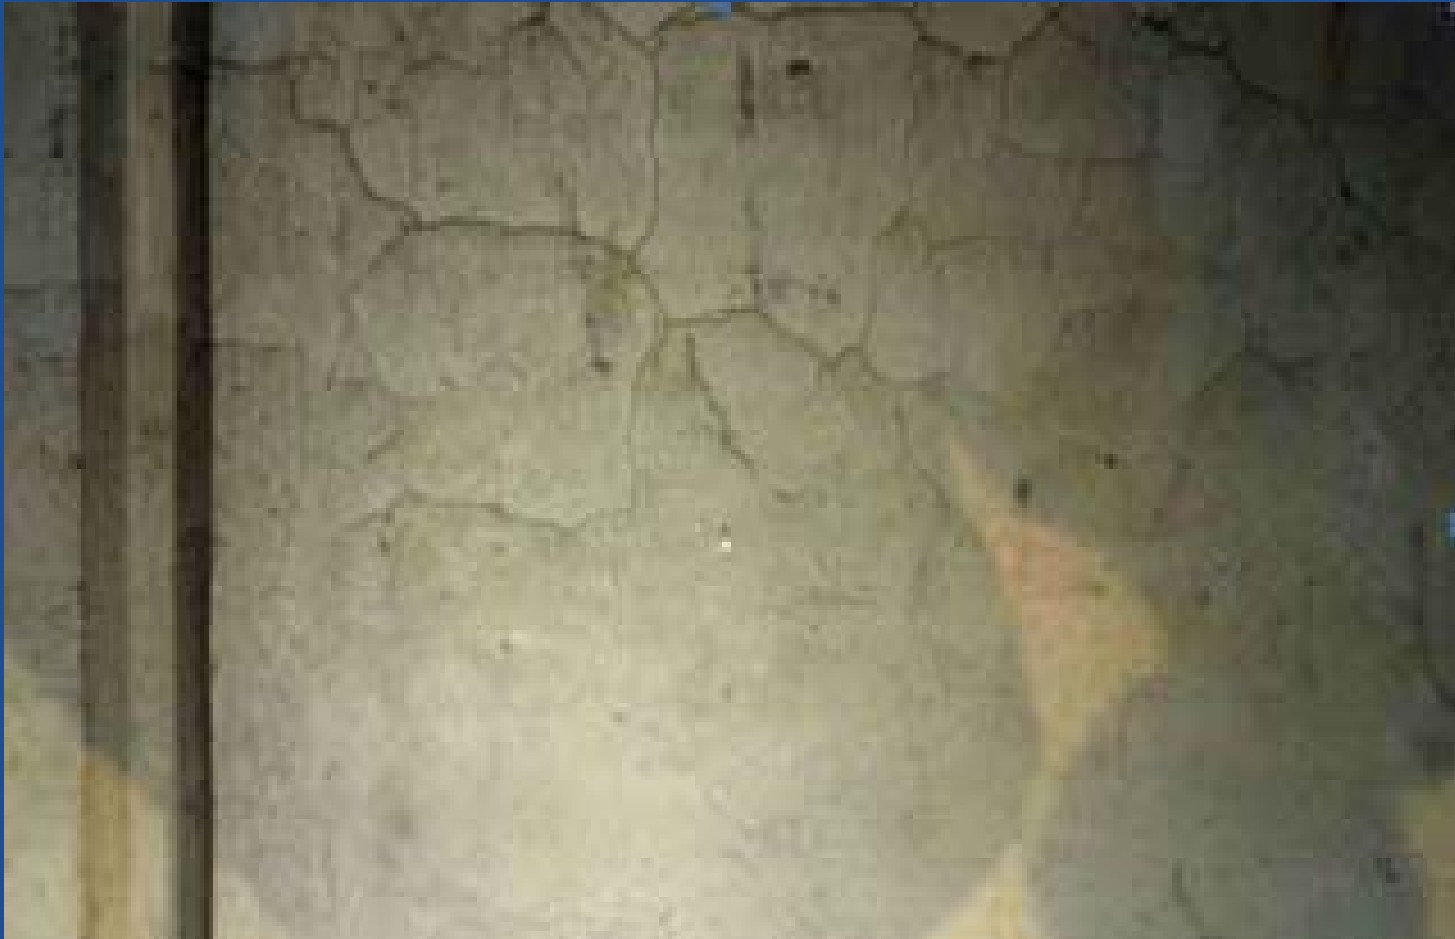
碱-集料反应破坏最重要的现场特征之一是混凝土表面开裂。如果混凝土没有施加预应力，则混凝土碱-集料反应产生的表面裂缝呈网状，每条裂缝长约数厘米。刚开始时，裂纹从网节点呈三条放射状裂纹，夹角约 120° ，起因于混凝土表面下的反应集料颗粒周围的凝胶或集料内部产物的吸水膨胀。当其他集料颗粒发生反应时，便产生更多的裂纹，最终这些裂纹相互连通，形成网状裂缝。

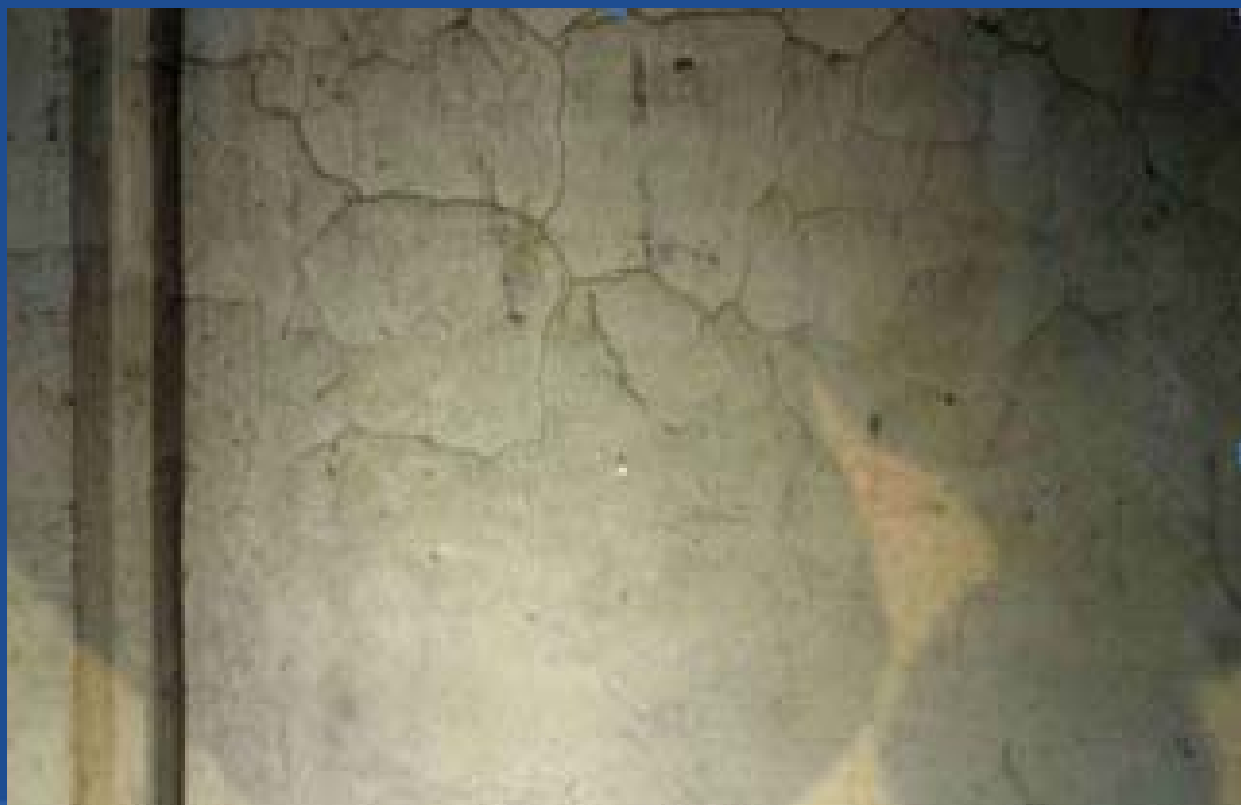
混凝土碱-集料反应引起混凝土开裂的同时有时出现引起混凝土局部膨胀，以致混凝土表面一条裂缝的两个边缘不在一个平面（混凝土表面）上，这是混凝土碱-集料反应裂缝所特有的现象。

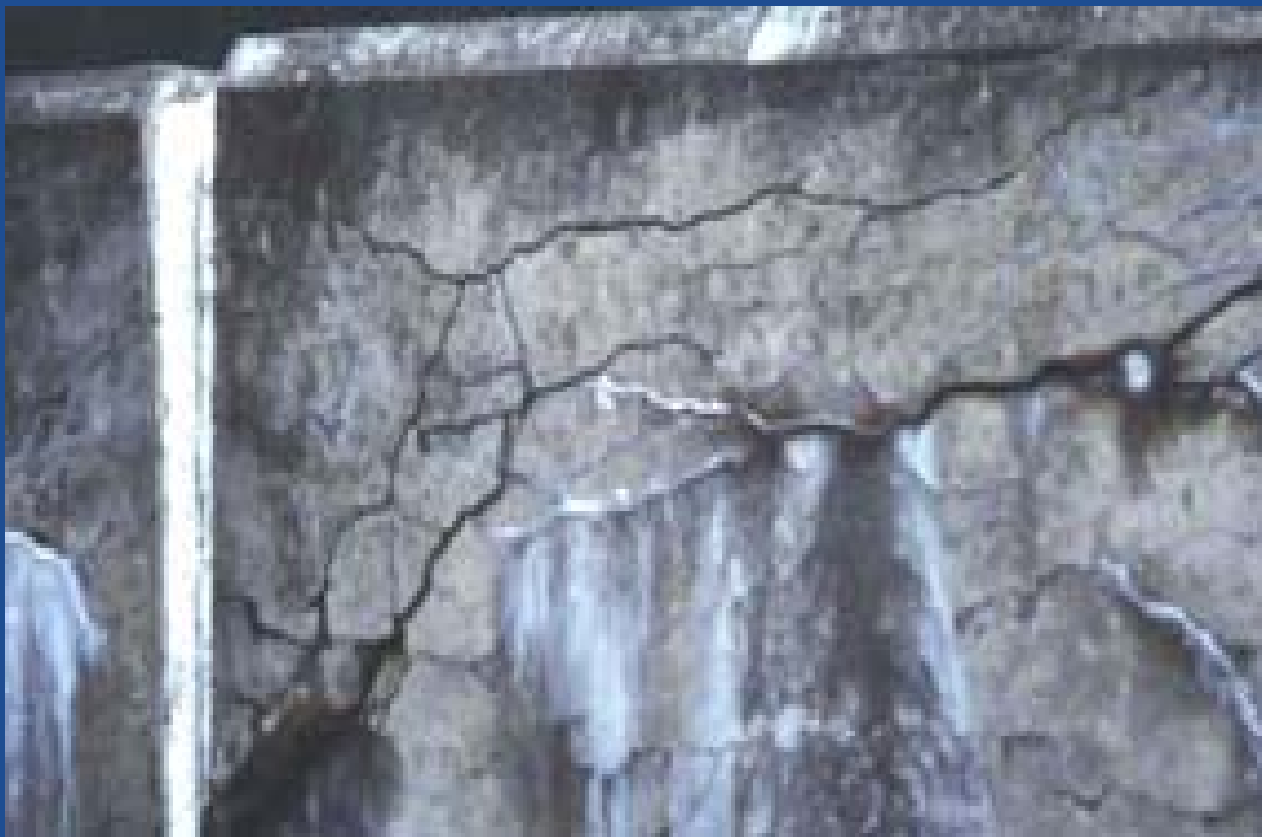
碱-集料反应生成的碱-硅酸凝胶有时候会由裂缝流到混凝土表面，新鲜的凝胶透明或呈浅黄色，外观类似树脂状。脱水后，凝胶变成白色。

混凝土结构在受雨水冲刷后，构件内混凝土中的氢氧化钙也会溶解流出，在空气中碳化后成为白色，这可用稀盐酸加以区别。混凝土结构中的氯盐、硫酸盐和硝酸盐等溶出时也会出现渗流物，这可以用水擦洗去掉，而混凝土中渗出的凝胶则不容易擦掉。

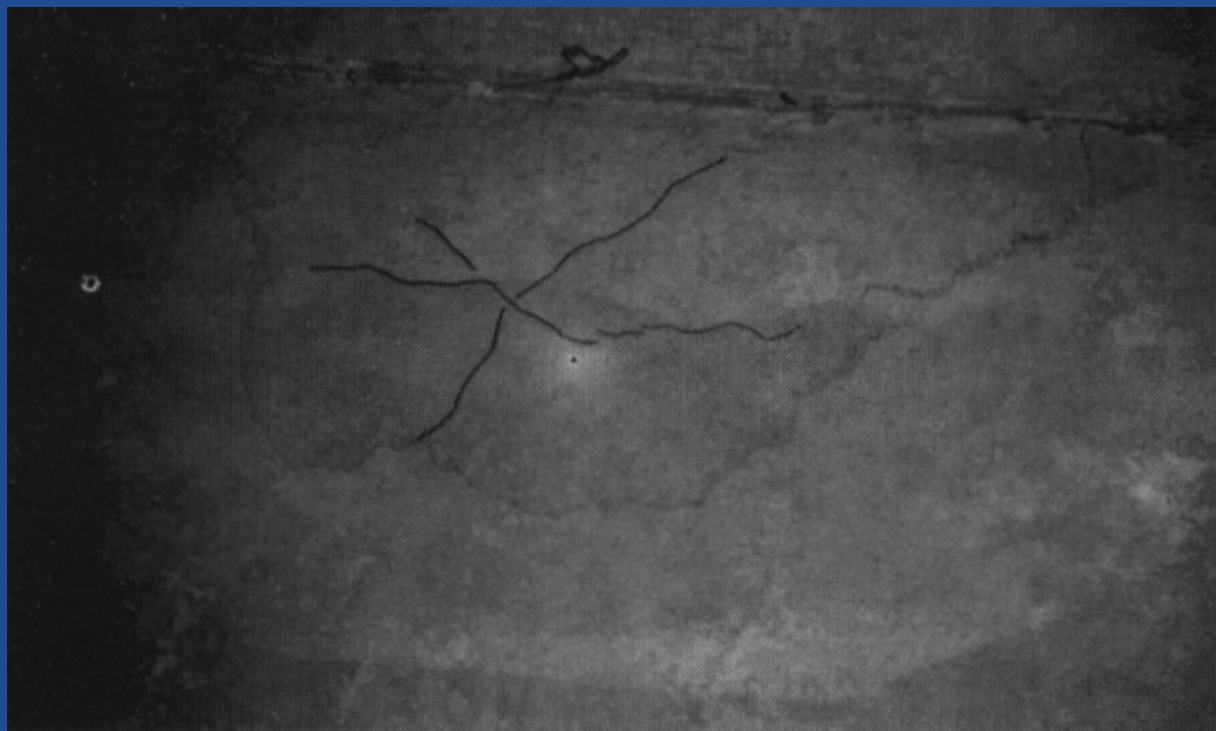
膨胀集料位于构件离表面不深的混凝土内时，早期出现混凝土表面的放射性或网状的裂缝。

放射性或网状裂缝的中心大致在膨胀集料所在位置。进一步发展后会造成相应裂缝区域的混凝土剥离，剥离开头大致呈圆形。直径约为150~300mm不等，在圆形剥离区最深处有似粗骨料圆孔，里面即为膨胀集料，剥离后混凝土的粗骨料和钢筋外露。

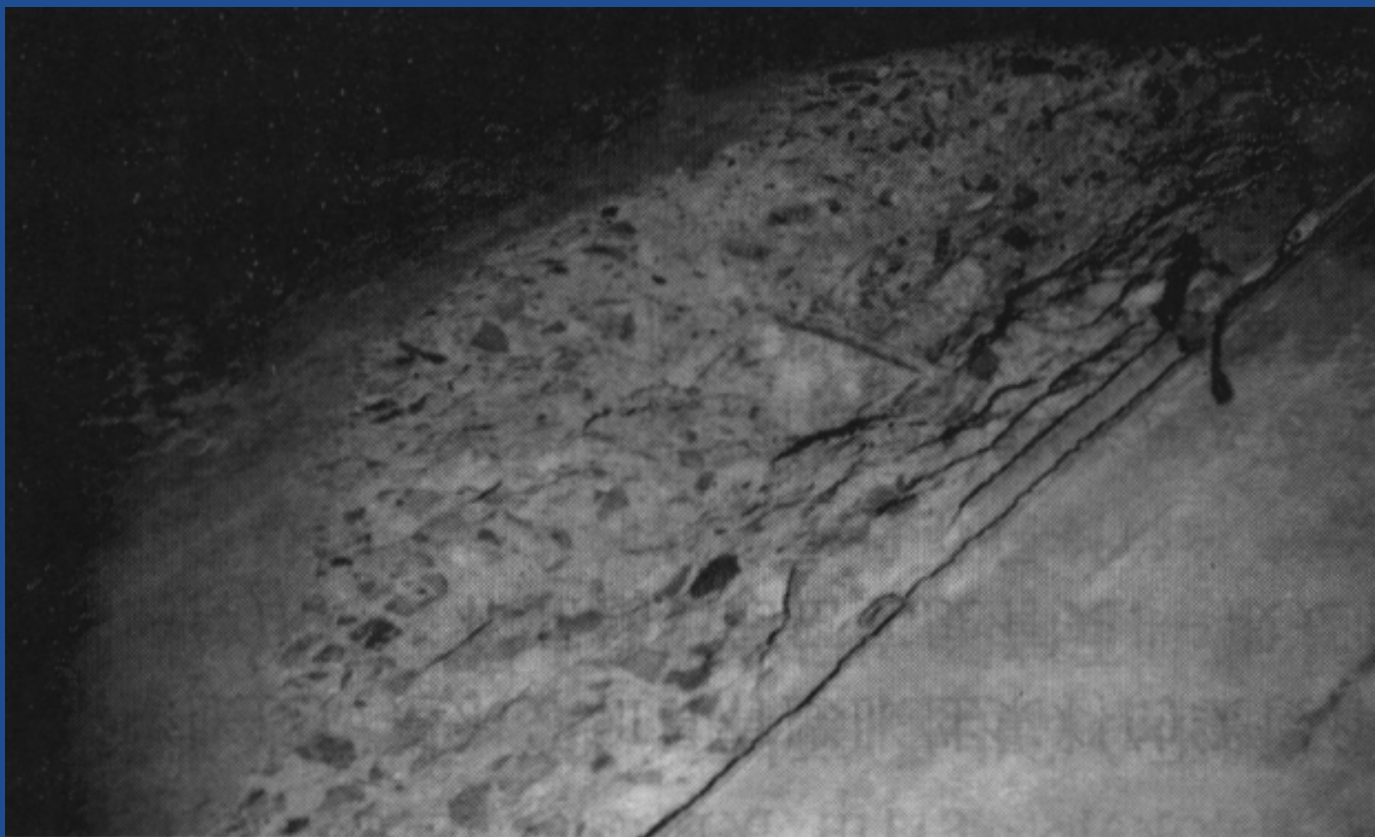
当混凝土的膨胀集料位于钢筋后，集料及水有膨胀后会顶弯钢筋造成顺钢筋向的裂缝和成片混凝土剥离。
